소모품 관리 방법

(SUPER-400용 소모품)

VER 1.00 (2008. 12.)

KOIKE KOREA ENGINEERING CO., LTD

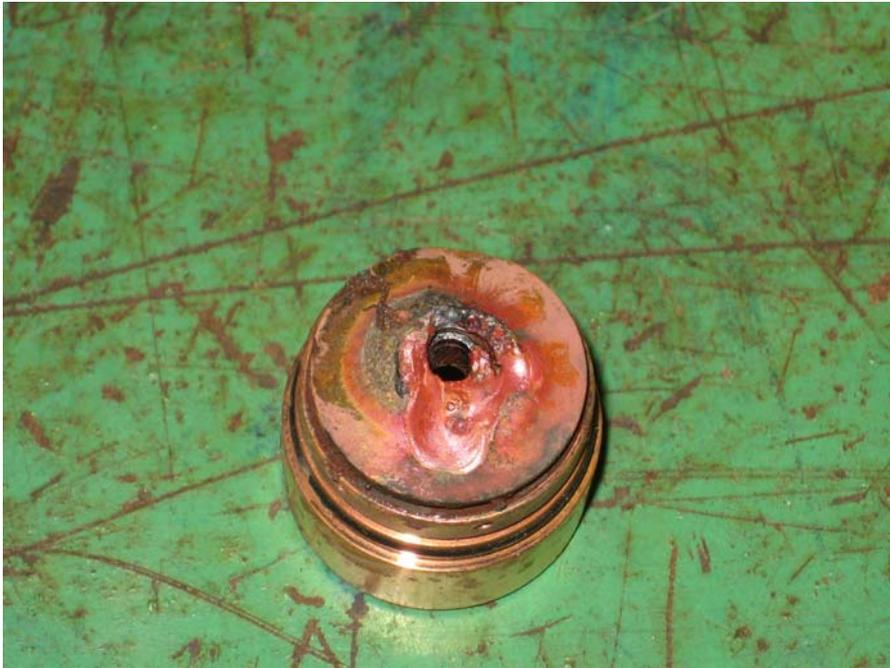
(피어싱 불량으로 손상된 팁)

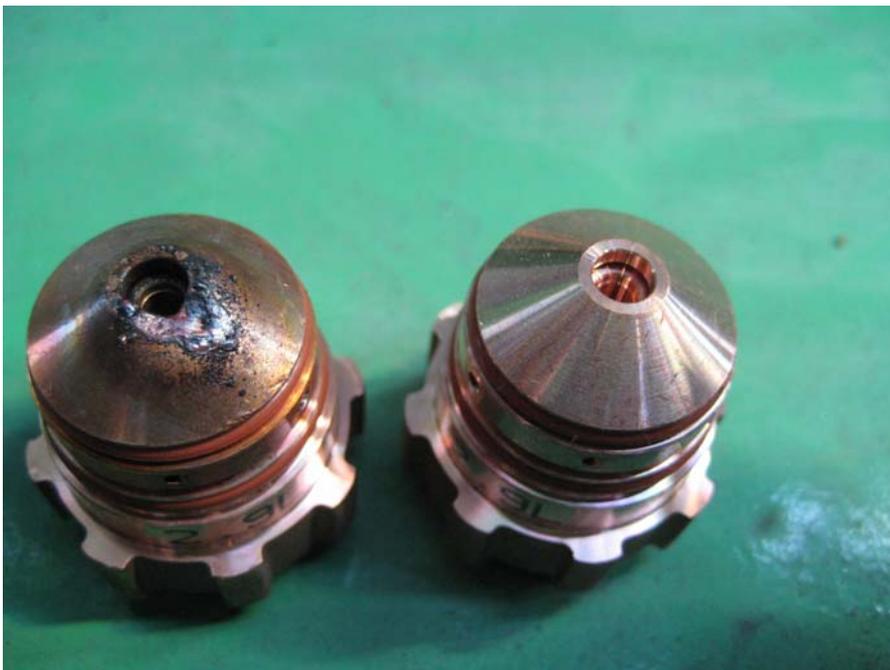
- 절단중 잔재부분이 없거나 소원이나 작은 도형의 경우 절단중이나 절단 종료부분에서 잔재나 부재가 튀어오름으로써 소모품에 영향을 미침
- 작업자의 보다 세심한 관찰과 도면 이해(충돌예상부분)가 필요한 부분임
- 충돌시 소모품의 훼손율은 80%이상임.

(부재에 부딪쳐 파손된 팁과 정상적인 팁)

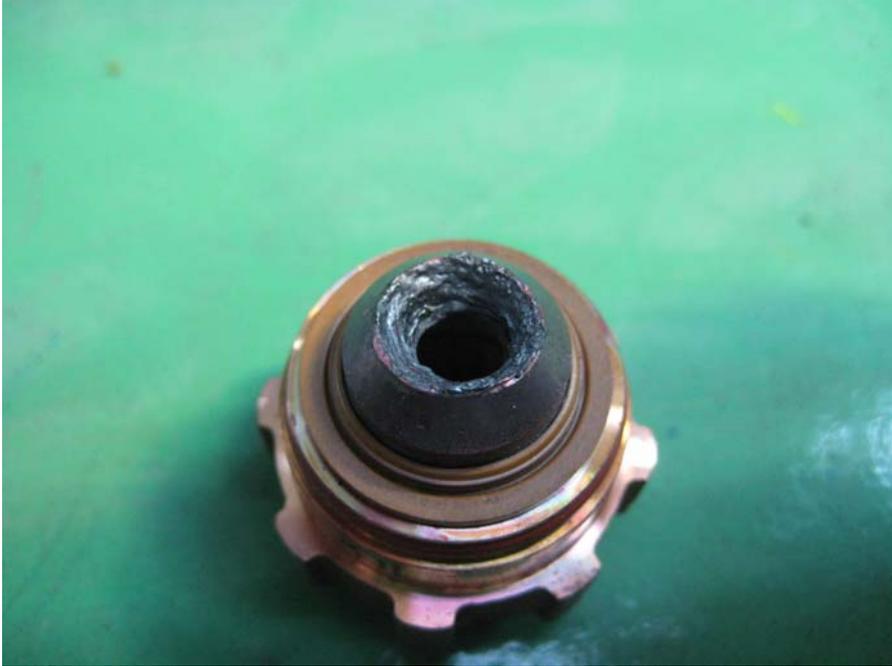
- 이것은 작업자가 고의든 아니든 팁, 전극등이 좋지 않은 상태에서 작업을 계속함으로써 발생함.
- 다시 말해서 소모품등이 사용시간이나 부재와의 충돌등으로 완전한 파손이 아닌 상태인데도 불구하고 절단이 정상적이라고 판단하여, 작업자가 계속적 절단 작업을 행함으로써 소모품뿐만 아니라 토치, 리드선, 센터리스톤등 고가의 부품에 치명적 타격을 주는 경우도 적지 않다.
- 따라서 작업자는 부재에 따라 틀리겠지만 PLASMA 작업시 절단상태를 항상 감시함으로써 이러한 극단적 사태를 미연에 방지하는 작업자의 자세가 필요하다.

(팁 손상을 방치한 상태로 계속 작업을 해서 생긴 현상)

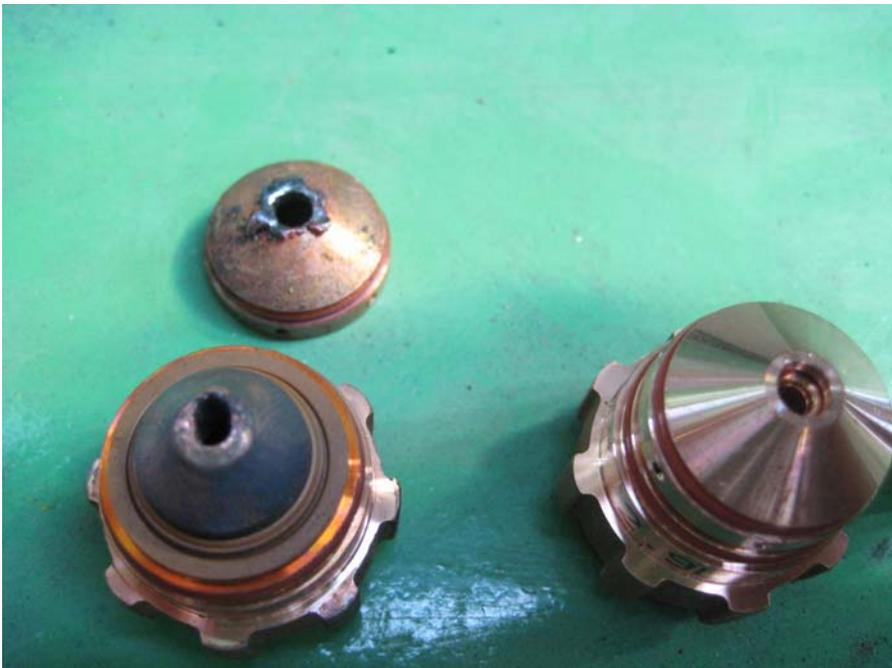
(냉각수 과열이나 AIR 불량으로 팁의 상단부가 분리된 팁)

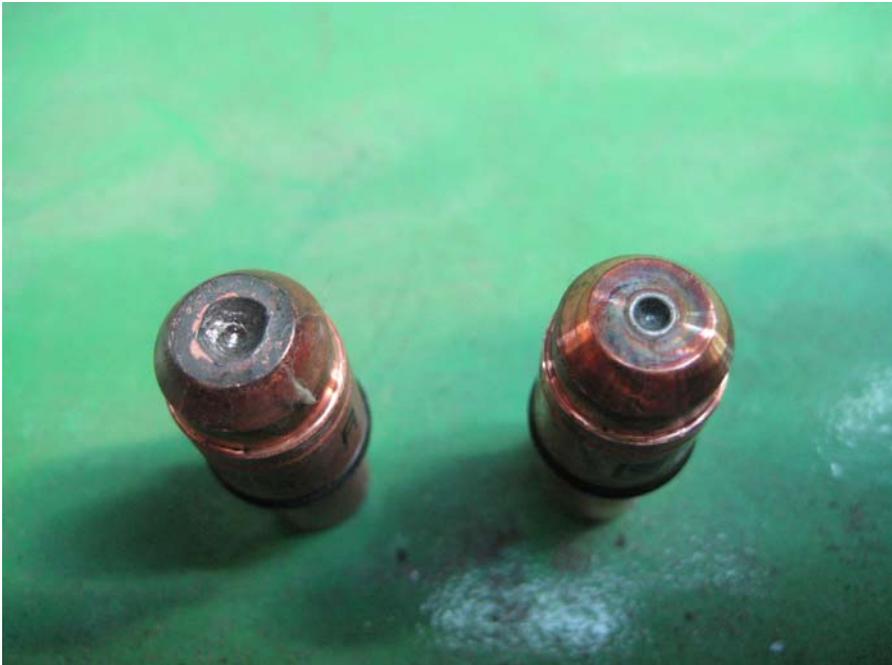
(무리한 작업으로 손상된 상태의 전극과 정상적으로 소모한 전극)

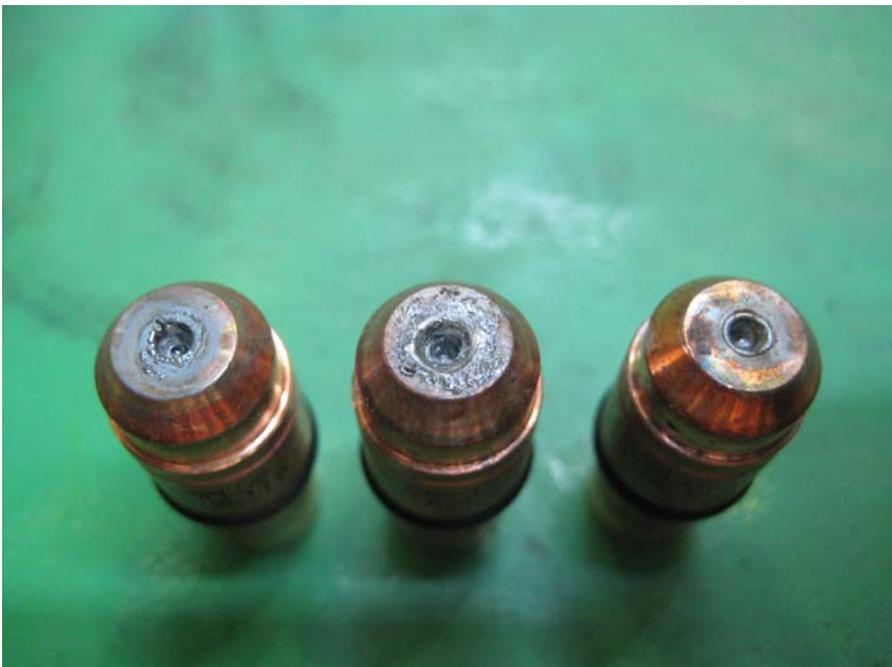
(일반적 소모상태의 전극)

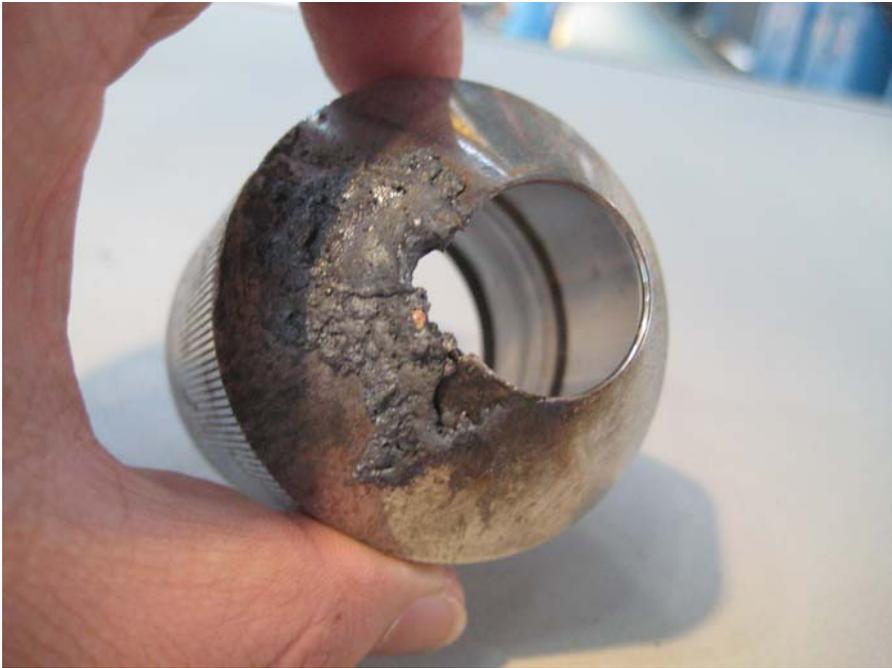
(부재 부딪침으로 발생한 손상 ; 아웃트캡)

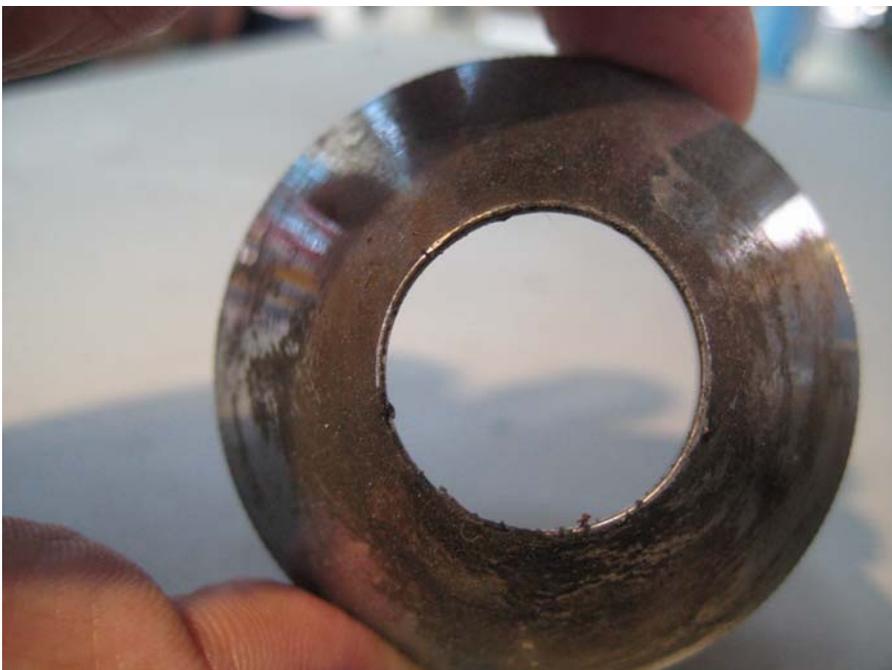
(과열 또는 조립불량으로 발생한 타원 ; 아웃트캡)

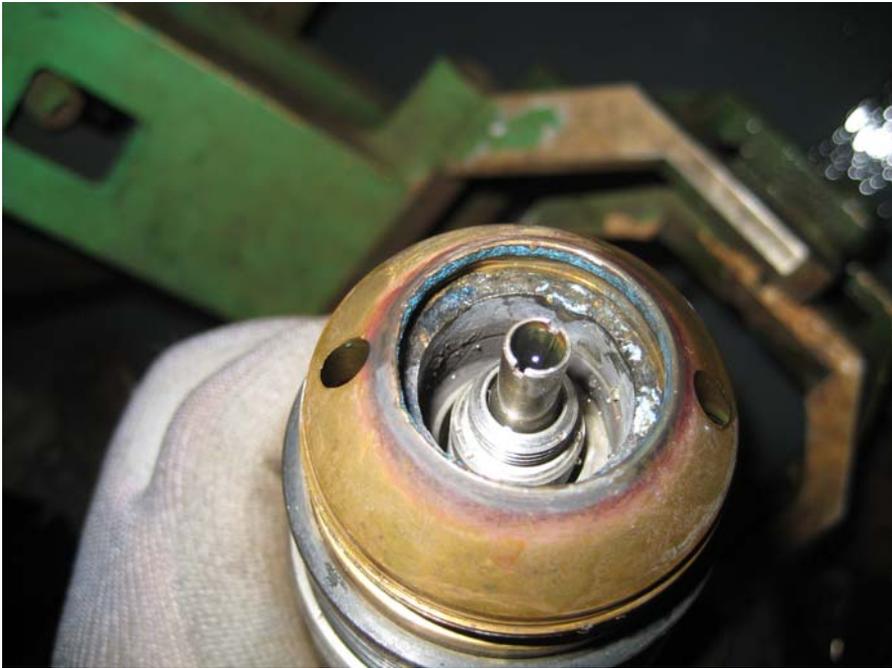
(토치 내부청소 불량으로 토치 내부가 오염된 모습)

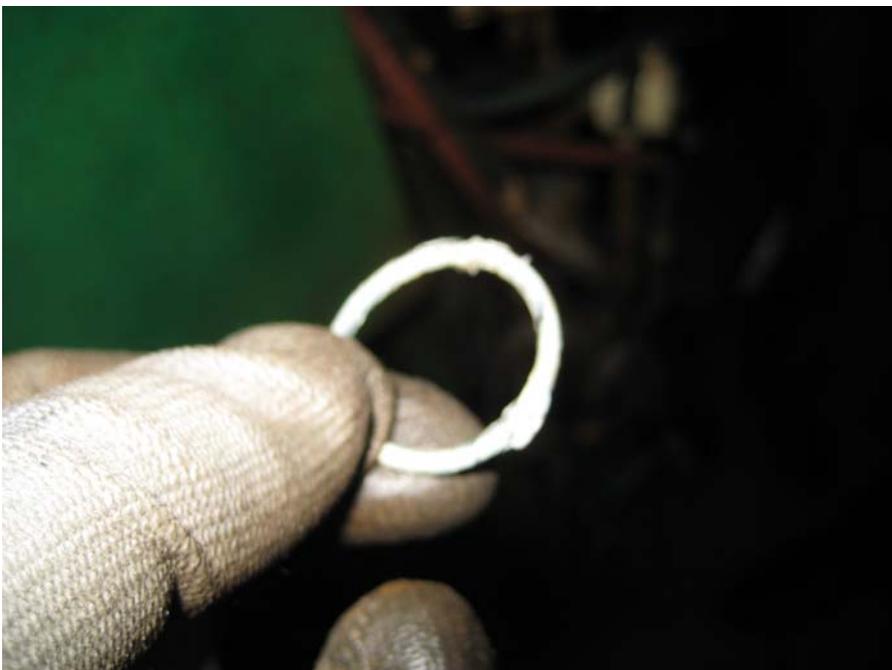
(규격에 맞지 않는 오링을 테이프로 대치한 모습)

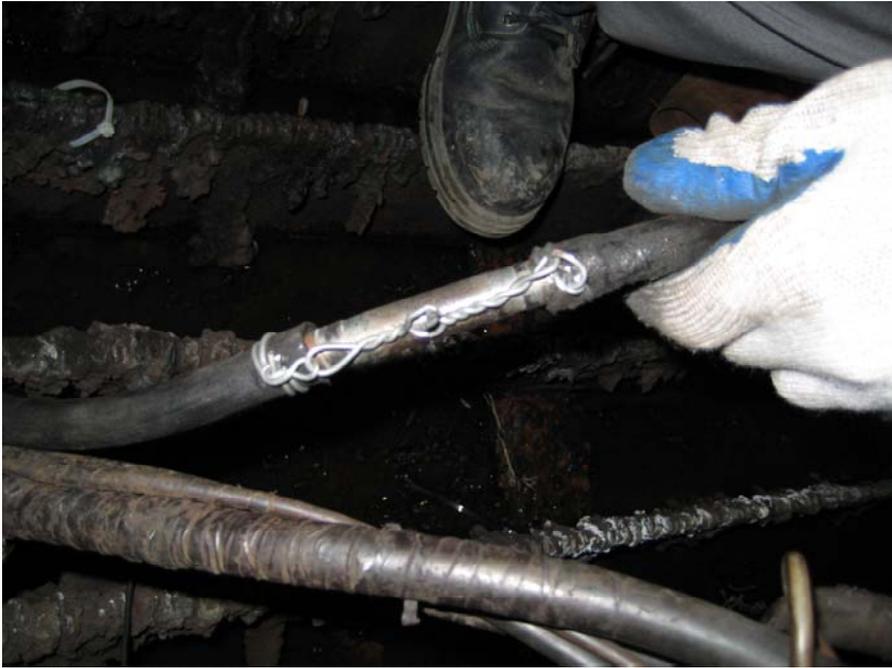
- 토치 동작시 리드선이 장비에 부딪치는 현상이 발생하여 리드선이 부딪침
- 작업자가 이러한 부분이 발생시 다시 취부하거나 부득이한 경우 보호대로 감싸줄 필요가 있음.

(리드선 단선을 임의적으로 조립하여 토치를 파손시킨 예)

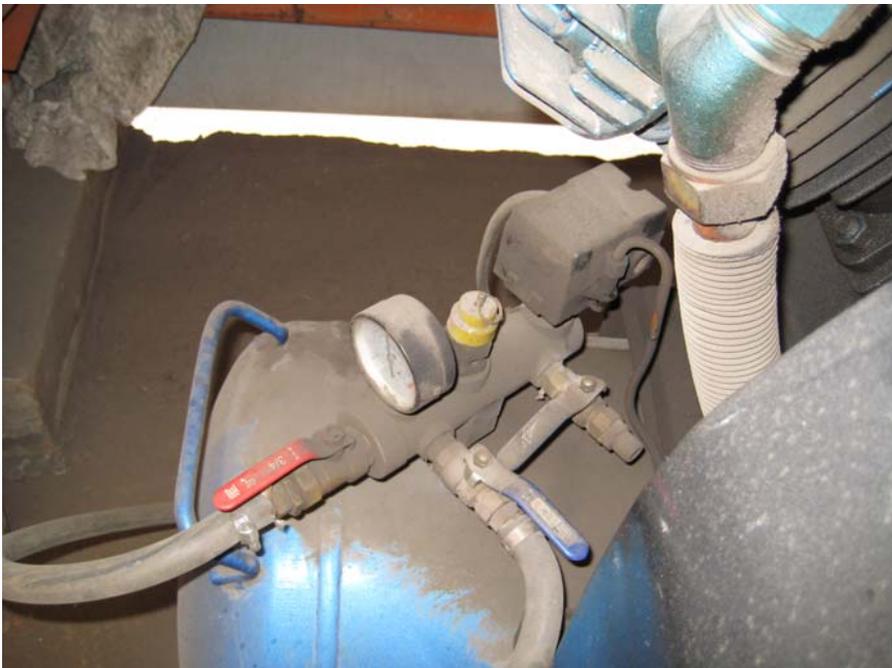
- PLASMA 절단중 (특히 피어싱시) 사용되는 AIR의 순도가 떨어져서 절단중 품질 및 소모품 훼손이 잦아짐.
- AIR가 미치는 영향은 PLASMA 절단시 산소의 가연성 때문에 소모품 소모율이 증가되는 현상을 막기 위하여 사용되거나 유분 및 수분을 함유되어 불순물에 의해 순간 가연되어 소모품에 이상현상을 일으킴
- AIR가 오염되는 원인은 사용자측에서부터 공급되는 AIR가 오염되는 경우가 대부분이며 당사측에서 설치되어있는 AIR드라이거나 필터는 재차 확인용이지 근본적으로 사용되는 오염방지책이 아님.
- 또한 이러한 오염을 확인하는 방법은 업체측 분배기 라인이나 장비의 PLASMA 유량제어박스 후면에 있는 산소,물,AIR 공급 라인중 AIR를 풀어서 백색 깨끗한 천이나 화장지로 호스 입구를 막은후 1-2분간 배출시 발생하는 오염정도로 이러한 오염을 측정할 수 있고 또는 풀어 놓은 호스 측면을 관찰하여 알아볼 수 있음.
- AIR의 오염 원인중 특히 이동용 컴프레샤등을 이용하는 업체의 경우 이러한 오염이 단기간에 가속되어 PLASMA 역화현상까지 발생하는 경우가 있음.
- 현재 가장 문제가 많이 되는 부분중 하나임.

(AIR 컴프레셔에 유,수분 누출로 인해 오염이 되어 있는 상태)

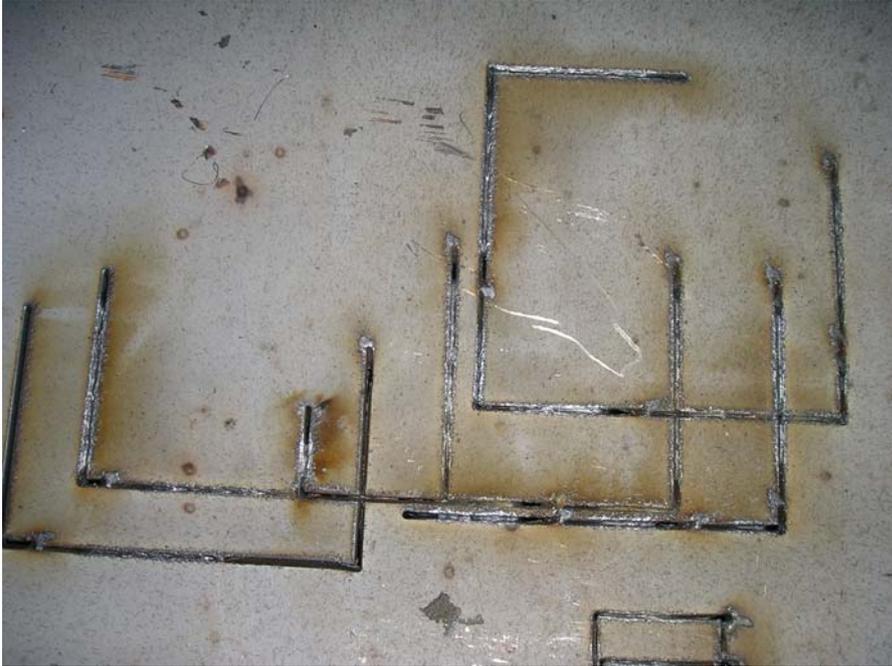
(소모품 불량으로 인한 절단 불량)

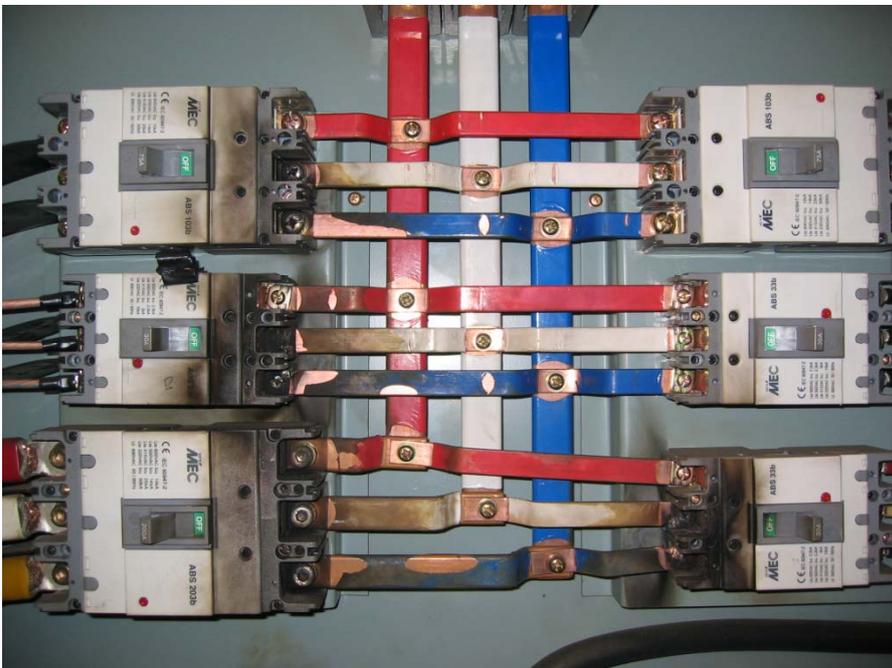
(규격품을 사용하지않은 NFB의 소손 상태)

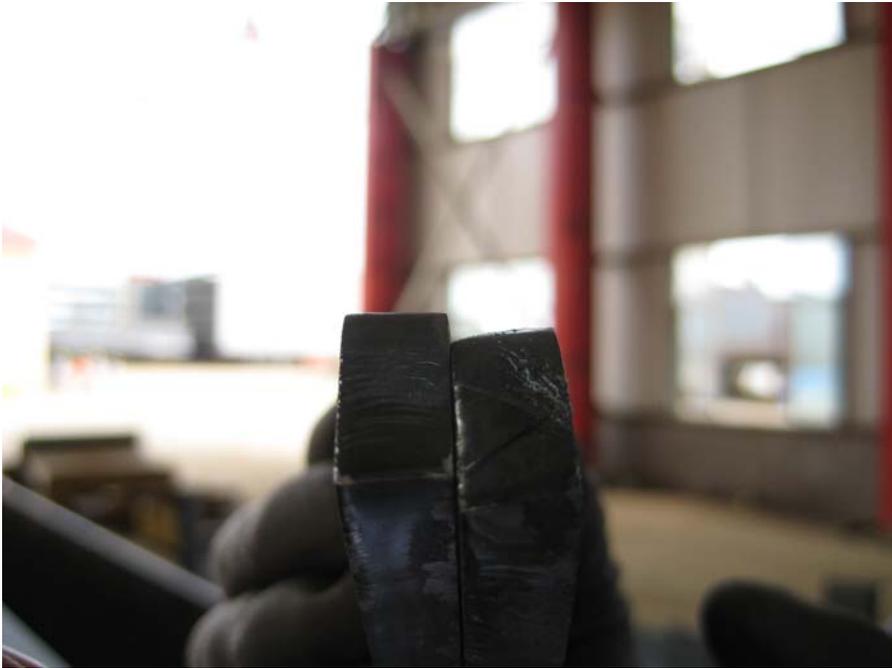
(제원등을 맞추지 않아서 발생한 직각 오작)
